AVK OBEJMY NAPRAWCZE

OBEJMY
NAPRAWCZE
DO NAPRAWY RUR
POD CIŚNIENIEM

OBEJMY NAPRAWCZE DO NAPRAWY USZKODZONYCH POŁĄCZEŃ I ŚCIAN RUR

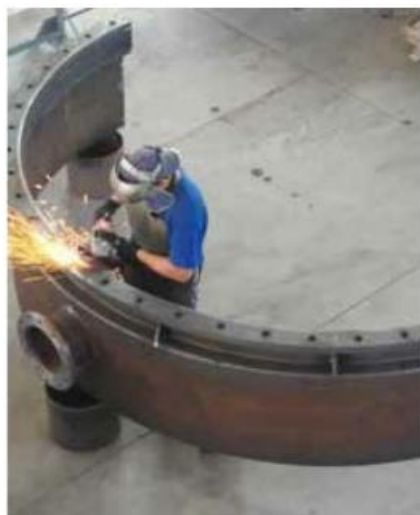
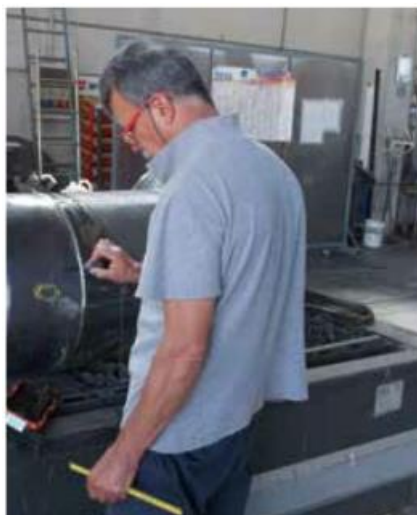
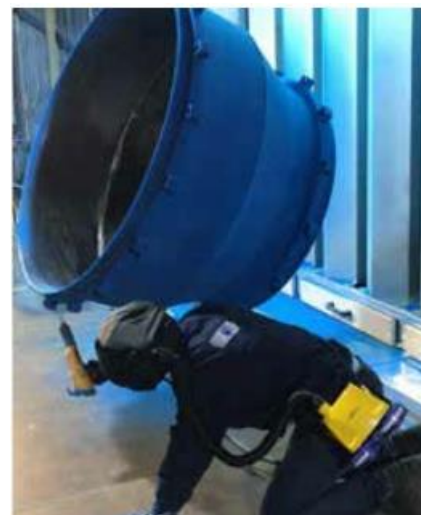
Hydro Stop seria 8001/0, PN16
Naprawa połączeń rurowych, DN250-2000

Hydro Stop seria 8001/2
Naprawa ścian rur, DN300-2000

Hydro Fast seria 8002/0
Naprawa połączeń rurowych, DN300-2000

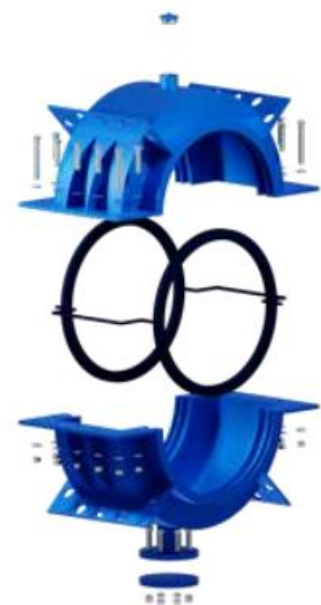
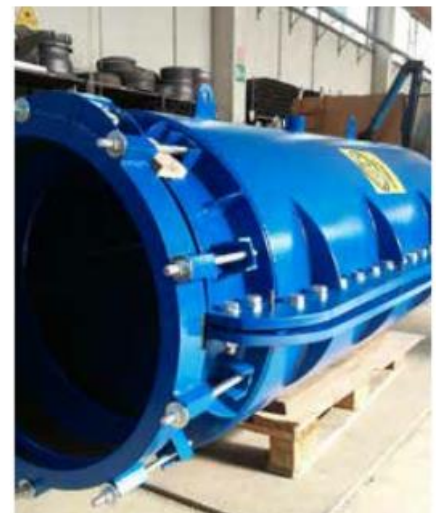
Obejmy naprawcze Hydro Fast mają tolerancję średnicy zewnętrznej rury do 10mm. Dostępne są warianty dla wszystkich materiałów rur zarówno do naprawy kielichów rur, jak i naprawy ścian rur.

- Obejmy Hydro Fast Socket z ukształtowanym specjalnie korpusem przeznaczonym do zabezpieczenia kielichów / kołnierzy rur łączących dwie rury z tego samego materiału.
- Obejmy Hydro Fast Pipe z prostym korpusem zaprojektowanym tak, aby niwelować lekko nierówne pęknięcia na ściankach rur.

Lekka kompaktowa konstrukcja odpowiednia do delikatnych rur i ograniczonej przestrzeni na miejscu montażu.

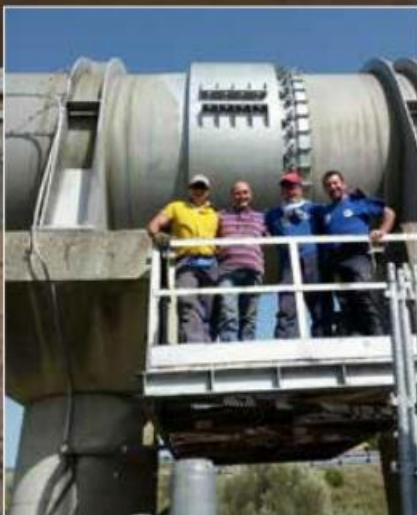
NAPRAWA OŚMIU PRZECIEKÓW NA RUROCIĄGU ADDUTTORE SINNI DN3000

Obejmy naprawcze Hydro Stop Socket zostały użyte do naprawy ośmiu przecieków na największym rurociągu w południowych Włoszech.

W 2017, firma E.I.P.L.I. zaplanowała naprawę kilku przecieków na największym i najważniejszym rurociągu w południowych Włoszech: Adduttore Sinni. Jest to rurociąg stalowy DN3000, który dostarcza świeżą wodę do Apulii i Lucanii, obsługując około 4,5 miliona ludzi. Prowadzi od tamy Sinni do zachodniego obszaru dystryktu Taranto na odcinku około 133 km.

Zasadniczo kolnierze DN3000, które łączyły rury, a także wstawki montażowe były zużyte i zaczęły poważnie przeciekać. Biorąc pod uwagę dużą populację ludzi objętych zakłóceniami w dostawach wody, jedynym możliwym rozwiązaniem wykonania jakiegokolwiek naprawy było użycie naszych obejm Hydro Stop.

Dla ośmiu dużych nieszczelności zaprojektowaliśmy osiem różnych wariantów obejm Hydro Stop, które mogą służyć nie tylko jako obejmy naprawcze i do hermetyzacji, ale także jako kompensatory: zaoferowaliśmy produkt, który może spełniać dwa różne cele.

Często podczas montażu musieliśmy stawić czoła trudnym warunkom. Najtrudniejsza instalacja została wykonana w dzielnicy Montescaglioso, gdzie rurociąg przecinał zbocze. Ta wyjątkowa okoliczność spowodowała wzrost ciśnienia od średniej 10 do 16 barów do wartości szczytowej 24 barów; bardzo wysokie ciśnienie jak na tak duży rurociąg! Zatrzymanie tego wycieku było prawdziwym wyzwaniem, dlatego zdecydowaliśmy się na przewymiarowanie kolnierza, aby zapewnić najwyższą możliwą niezawodność w czasie.

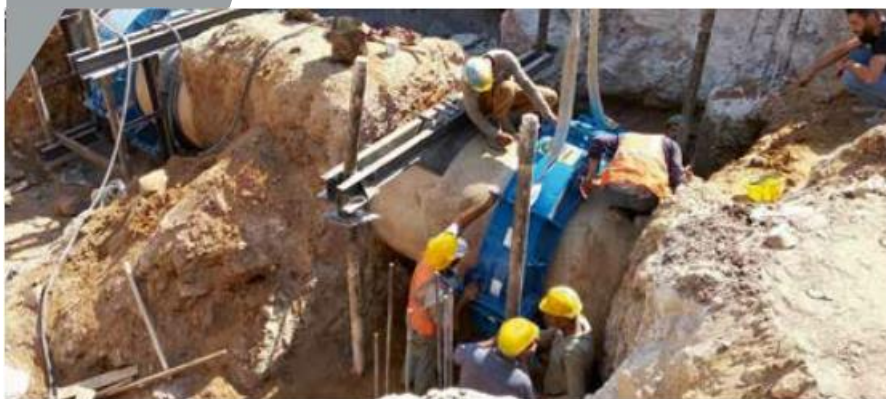
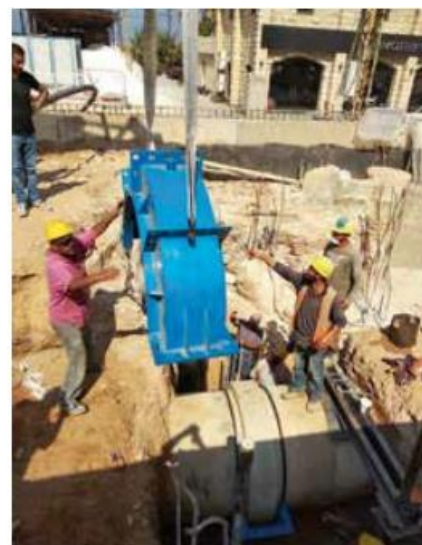
NAPRAWA POŁĄCZEŃ KIELICHOWYCH NA RUROCIĄGU DN1200

Obejmy Hydro Fast zastosowano do ochrony dwóch kielichów na rurze betonowej w mieście Bejrut w Libanie.

W 2018 roku otrzymaliśmy wniosek od Urzędu Wodnego w Bejrucie, który chciał zabezpieczyć dwa połączenia kielichowe na rurociągu betonowym DN1200 dostarczającym świeżą wodę do miasta.

Rurociąg ten przecina nowy wiadukt Jal ed dib, a słupy nowej estakady miały być zbudowane przy kielichach, dlatego konieczne było ich zabezpieczenie przed ewentualnymi uszkodzeniami spowodowanymi budową filarów. W rzeczywistości Urząd Wodny chciał obejmy naprawczych do połączeń kielichowych.

Ze względu na brak miejsca na budowie potrzebne było rozwiązanie o bardzo małej długości, ponieważ maksymalna długość była ograniczona do 600 mm.

Dlatego zaoferowaliśmy nasze obejmy Hydro Fast, ponieważ nie mają one kolnierzy, dzięki czemu całkowita długość może zostać zmniejszona do 530 mm.

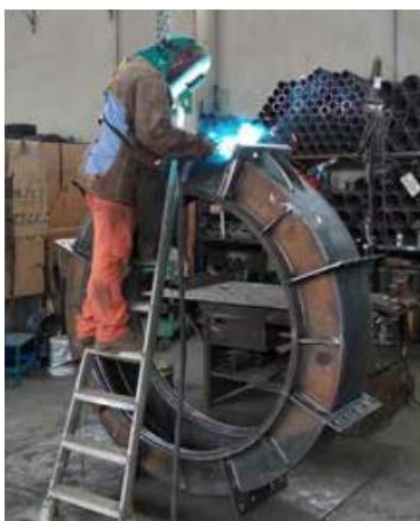
Obejmy naprawcze Hydro Fast spełniły swoje zadanie

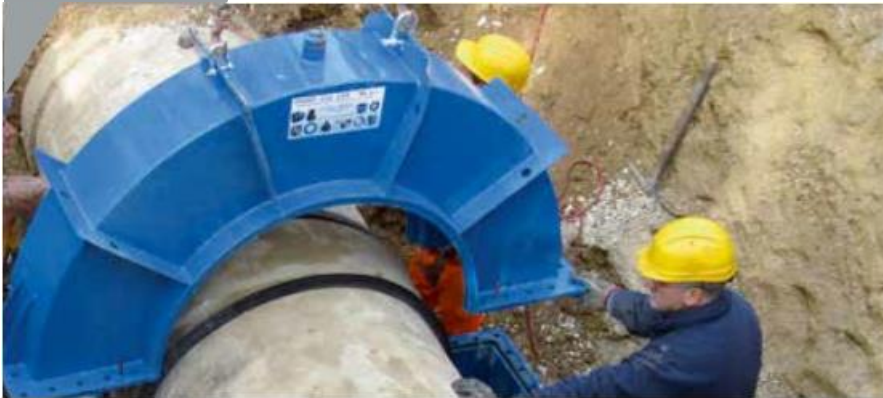
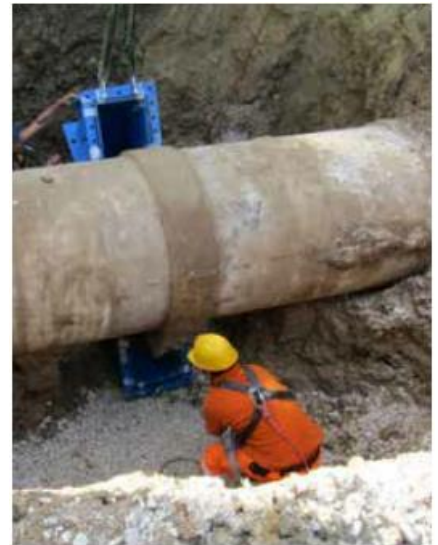
NAPRAWA POŁĄCZENIA KIELICHOWEGO NA RUROCIĄGU DN900

Obejmę Hydro Fast zastosowano do naprawy nieszczelnego połączenia kielichowego starego i kruchego rurociągu betonowego zlokalizowanego w Apulii w południowych Włoszech.

W kwietniu 2019 roku Dział Techniczny Acquedotto Pugliese S.p.A. zwrócił się do nas o umówienie przeglądu technicznego rurociągu Sifone Lecce. Konieczne było znalezienie rozwiązania, które naprawiłoby poważny wyciek w kielichowym połączeniu rury betonowej.

Rura była bardzo stara, a na jej blokach kotwiących pojawiły się pęknięcia. Bloki kotwiące zostały uformowane bezpośrednio na rurze i z tego powodu woda wyciekła z pęknięć, jakby wyciekła bezpośrednio ze ściany rury.

Mieliśmy sytuację z dwoma problemami; sam wyciek i powolne zapadanie się rurociągu z powodu ciągłego powiększania się pęknięć na blokach kotwiących. Dwóch monterów z Hydro-Cos udało się na miejsce, aby zbadać sytuację i dokonać pomiarów. W górnej części szczelina betonowa miała tylko 25 mm wysokości, natomiast w dolnej wysokość szczeliny łącznie z blokiem kotwiącym przekraczała 300 mm.

Biorąc pod uwagę kruchość rury spowodowaną poważnym uszkodzeniem bloku kotwiącego, zaproponowaliśmy naszą obejmę Hydro Fast. Ze względu na swoją lekką konstrukcję powodowałaby tylko minimalne naprężenia na uszkodzonej kotwie. W celu zmniejszenia pionowego wydłużenia kolnierza wykonaliśmy dolny króciec kolnierza DN100 w formie skrzyżowania ujścia rowka.

Po zainstalowaniu wystarczyło tylko umieścić dwa małe elementy podporowe pod rurą po każdej stronie rurociągu, aby wymienić blok kotwiący teraz zamknięty w kolnierzu Hydro Fast.
